GRUPPO SANTOSTEFANESE
DI RICERCHE
STORICHE E ARCHEOLOGICHE

COMUNE DI SANTO STEFANO BELBO
LOCALITA' TORRE

PERIZIA RELATIVA ALLA STABILITA' DEL MURO DI CINTA SITO A
MONTE DELLA TORRE IN SANTO STEFANO BELBO, LOC. TORRE

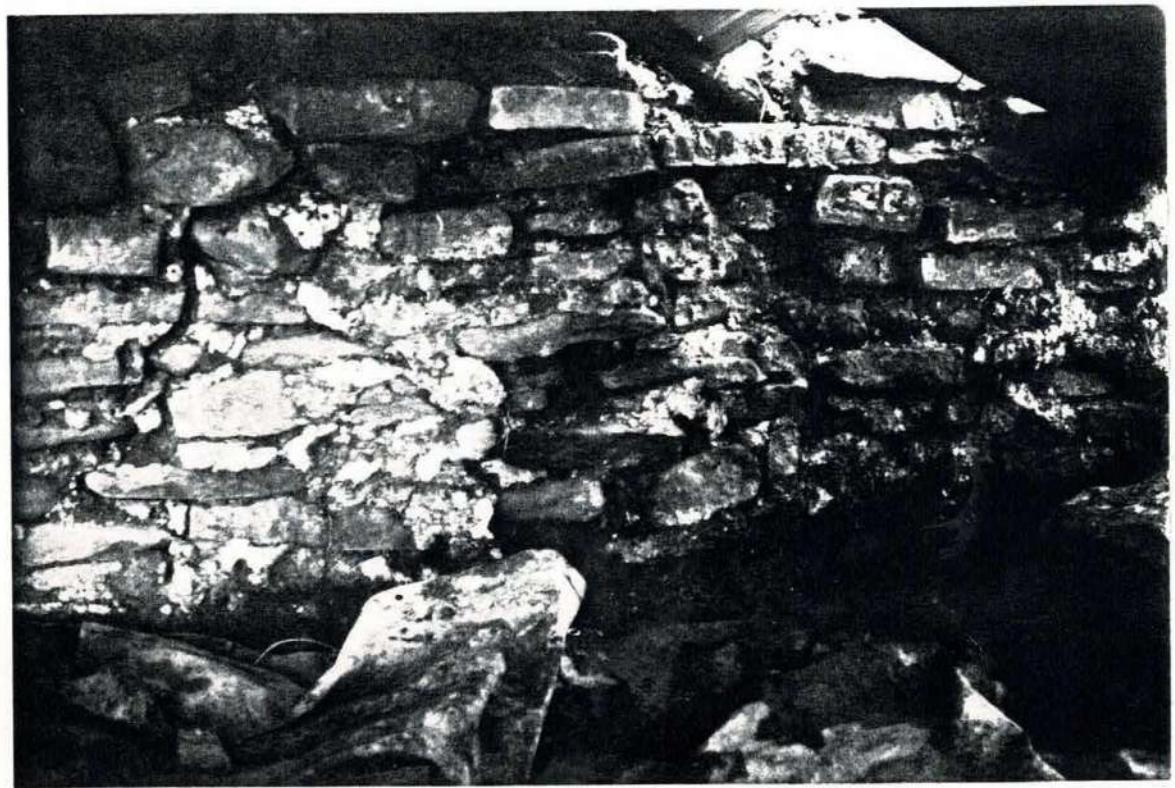
fotografia n. 1

Muovendosi da sinistra verso destra, volgendo le spalle verso la torre, si trova una parte risalente al XII secolo fondata in profondita' che si incunea a destra in una porzione piu' antica che risale al IV secolo; questa che ha il piano di fondazione abbastanza prossimo al piano campagna e, spostandosi ancora verso destra, risale lievemente verso la superficie, come si puo' vedere dalla fotografia n.1, fino a giungere a una profondita' di fondazione di circa 30 cm dalla superficie.

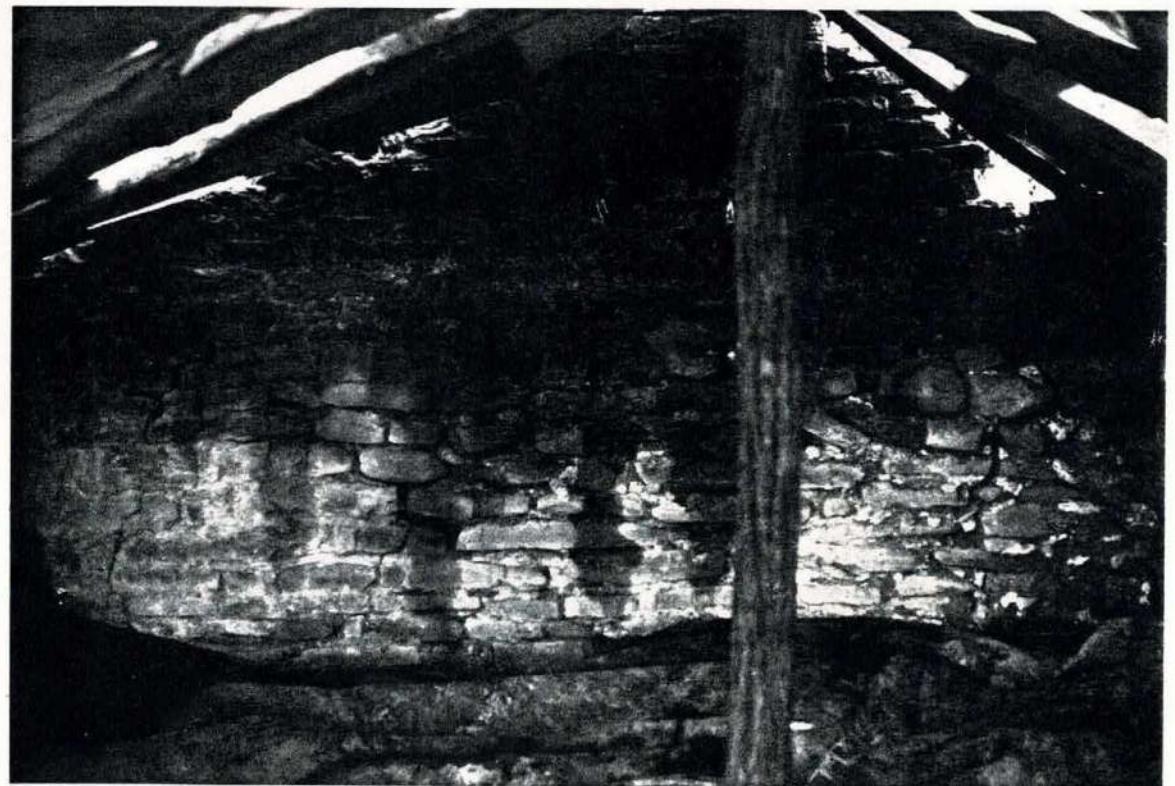
Si e' rilevato che nel manufatto sono presenti due linee di discontinuita' ben distinte, situate una sulla sinistra e una sulla destra della porzione del muro interessata dai lavori di scavo, come si puo' osservare dalla fotografia n. 2.

In particolare la prima non e' altro che la linea di separazione tra il muro di sinistra di epoca piu' recente e quello di destra di epoca piu' antica, come si puo' constatare esaminando le pietre che delimitano la discontinuita' e la costruzione stessa delle due frazioni di muro, mentre la seconda e' una frattura all'interno della medesima fase costruttiva.

Si e' riscontrato inoltre che, sebbene in questo periodo ci siano state pioggie persistenti, non ci sono fuoriuscite d'acqua dalle discontinuita', come si puo' vedere dalla fotografia n. 2 dove la parte bagnata di muro e' solamente quella superiore per l'acqua meteorica che si e' infilata tra il telo di protezione all'acqua dello scavo archeologico e il muro.

Tale constatazione permette, allo stato odierno, di non considerare l'acqua come una causa che potrebbe favorire un eventuale slittamento di una parte del muro rispetto all'altra nella direzione perpendicolare all'andamento del muro, soprattutto nella fessura di destra dove con l'argilla potrebbe diventare un lubrificante molto efficace.

Si consiglia tuttavia in via precauzionale di tenere sotto osservazione le discontinuita', in special modo quella situata sulla destra, perche' loro eventuali movimenti sarebbero indice di una dinamica del muro che potrebbe creare condizioni di pericolo per chi lavora nello scavo archeologico e per il manufatto stesso.

In particolare occorre disporre delle sbarrette di vetro sulle fessure ancorandole sui due lembi di muro con boiacca di cemento e controllare periodicamente la loro integrita' per registrare l'andamento temporale e spaziale delle discontinuita'.

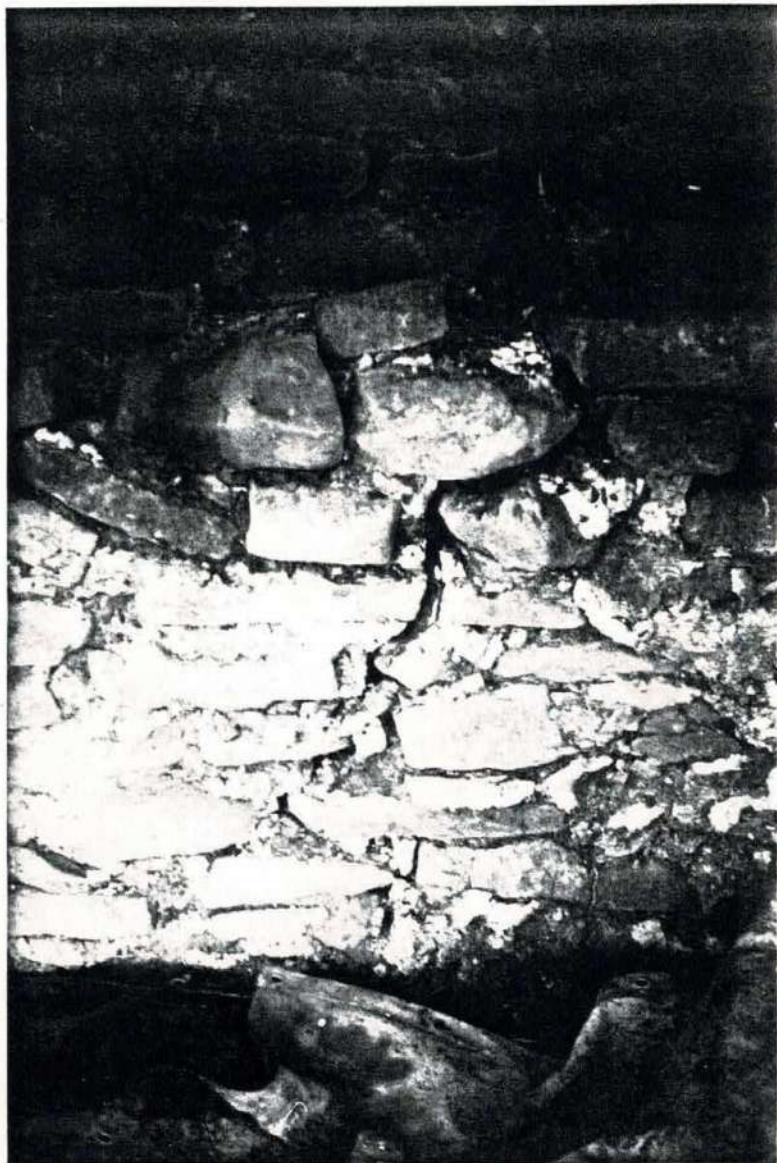
fotografia n. 3

La genesi della seconda frattura è invece più dubbia e il campo di formulazione delle ipotesi circa le cause che possono averla generata è più vasto.

Una causa potrebbe essere stata un lieve franamento del ripido pendio retrostante il muro, il quale potrebbe aver leggermente abbassato il piano di fondazione della parte che oggi è a destra della frattura in esame.

In seguito a questo movimento tale parte, per adattarsi alla nuova posizione del piano di posa, si sarebbe distaccata e avrebbe compiuto una rotazione principalmente nel piano di sviluppo del muro.

Questa ipotesi potrebbe trovare conferma nel fatto che la fessura risulta essere aperta più in alto che in basso, come si può vedere dalla fotografia n.3.

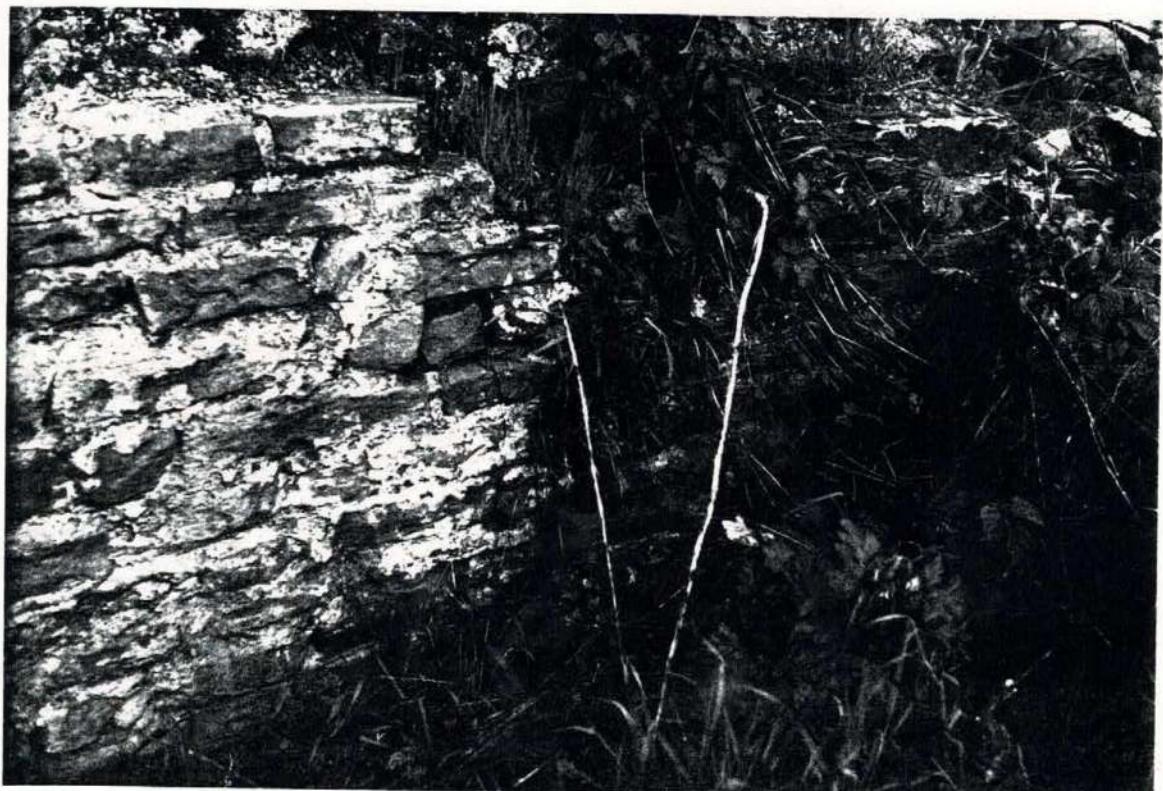
fotografia n. 4

Si rivela in questa fessura anche uno scorrimento di una parte del muro rispetto all'altra nella direzione perpen-

dicolare all'andamento del muro, come si puo' constatare dalla fotografia n.4 che rappresenta una veduta dalla parte in cui l'opera si erge sul ripido pendio.

L'entita' dello scorrimento e della rotazione, rapportate alle dimensioni del muro, non sono, a tutt'oggi, tali da destare preoccupazioni immediate per la stabilita' glo-

Inoltre prudenzialmente si invitano coloro che lavorano nello scavo archeologico a non operare a ridosso del muro fino a quando non si sara' stabilita l'attivita' delle fessure.

Si consiglia comunque di evitare un ulteriore scavo alla base del muro.
