5 - 6 novembre 1994

LA PIENA DEL BELBO

Piena del torrente Belbo

Descrizione dei processi e dei danni

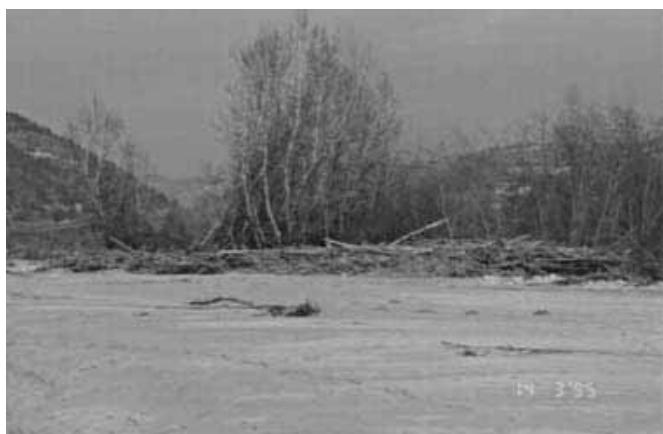
fig. 2

Comune di Borgomale
Località Roviglione
Ingenti quantità di legname
accumulati sul fondovalle

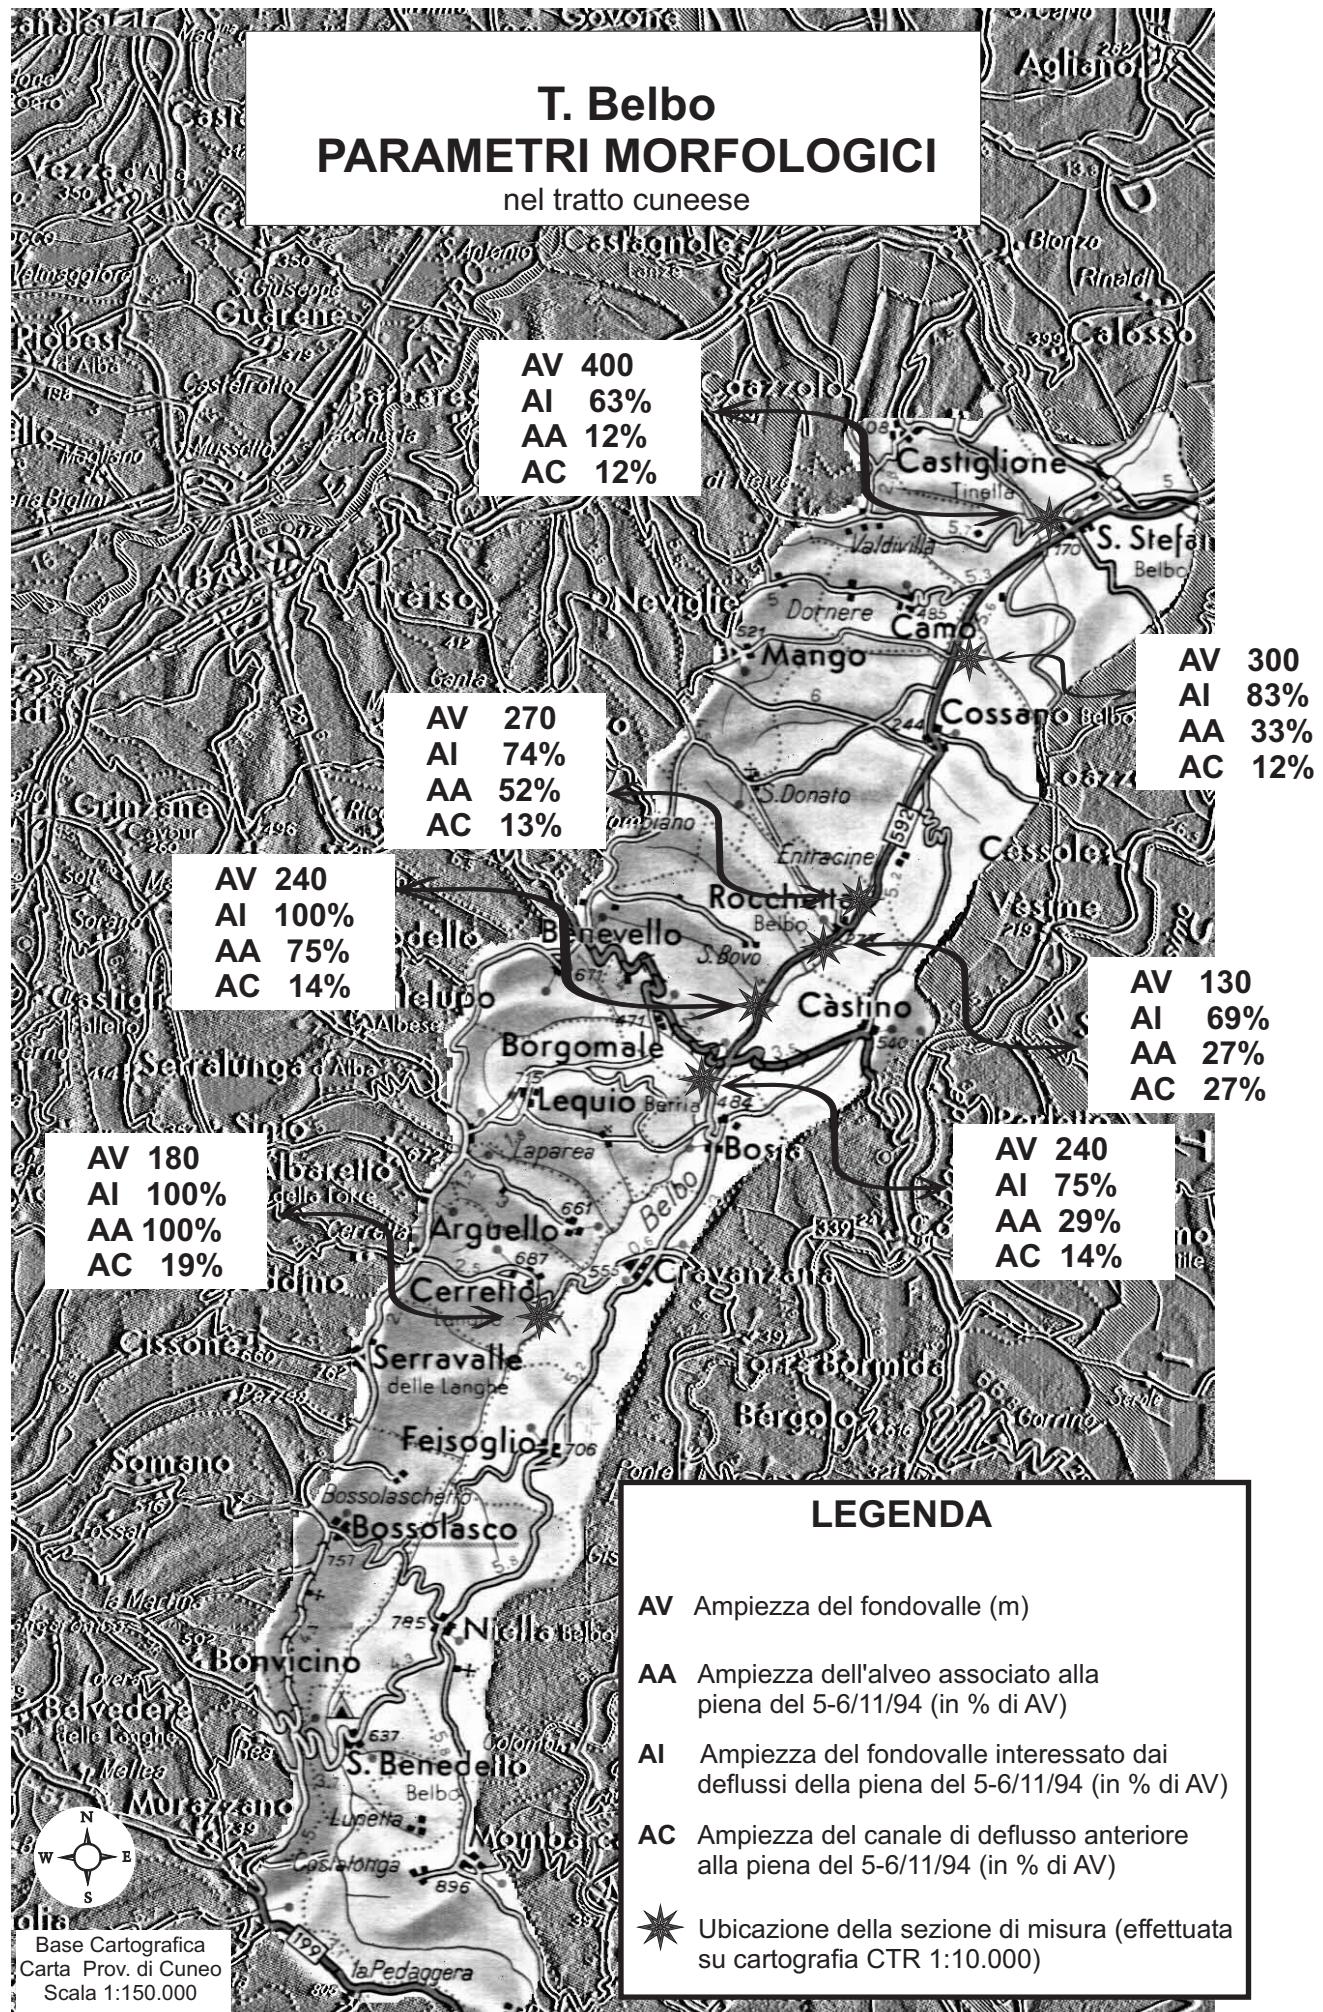
La carta riporta, per alcune sezioni di riferimento, l'ampiezza del canale di deflusso del T. Belbo anteriore alla piena del novembre 1994 con l'ampiezza dell'alveo associato alla piena e della fascia di fondovalle inondata per il tratto cuneese

Le fig. 3 e 4 riportano l'ampiezza del canale di deflusso del Belbo prima e dopo il passaggio della piena, espressa in percentuale rispetto all'ampiezza del fondovalle, per il tratto cuneese (fig. 3) ed astigiano (fig. 4). Si osservi come almeno fino a S. Stefano le variazioni in ampiezza dell'alveo siano state notevoli, con punte massime lungo il tratto a monte dell'attraversamento della SS 29 presso Bosia. Nel tratto compreso tra Santo Stefano Belbo e Castelnuovo Belbo (fig.4), le variazioni della sezione di deflusso sono state limitate e modeste. Lungo quest'ultimo tratto il corso d'acqua presenta un unico canale, inciso e sinuoso, impostato in un fondovalle più ampio, con pendenze mediamente comprese tra 0,5 e 0,1% (Banca Dati Geologica, 1990). In corrispondenza di Incisa Scapaccino e Castelnuovo Belbo (fig.4), l'alveo diventa meandriforme e incassato entro le colline del Monferrato.

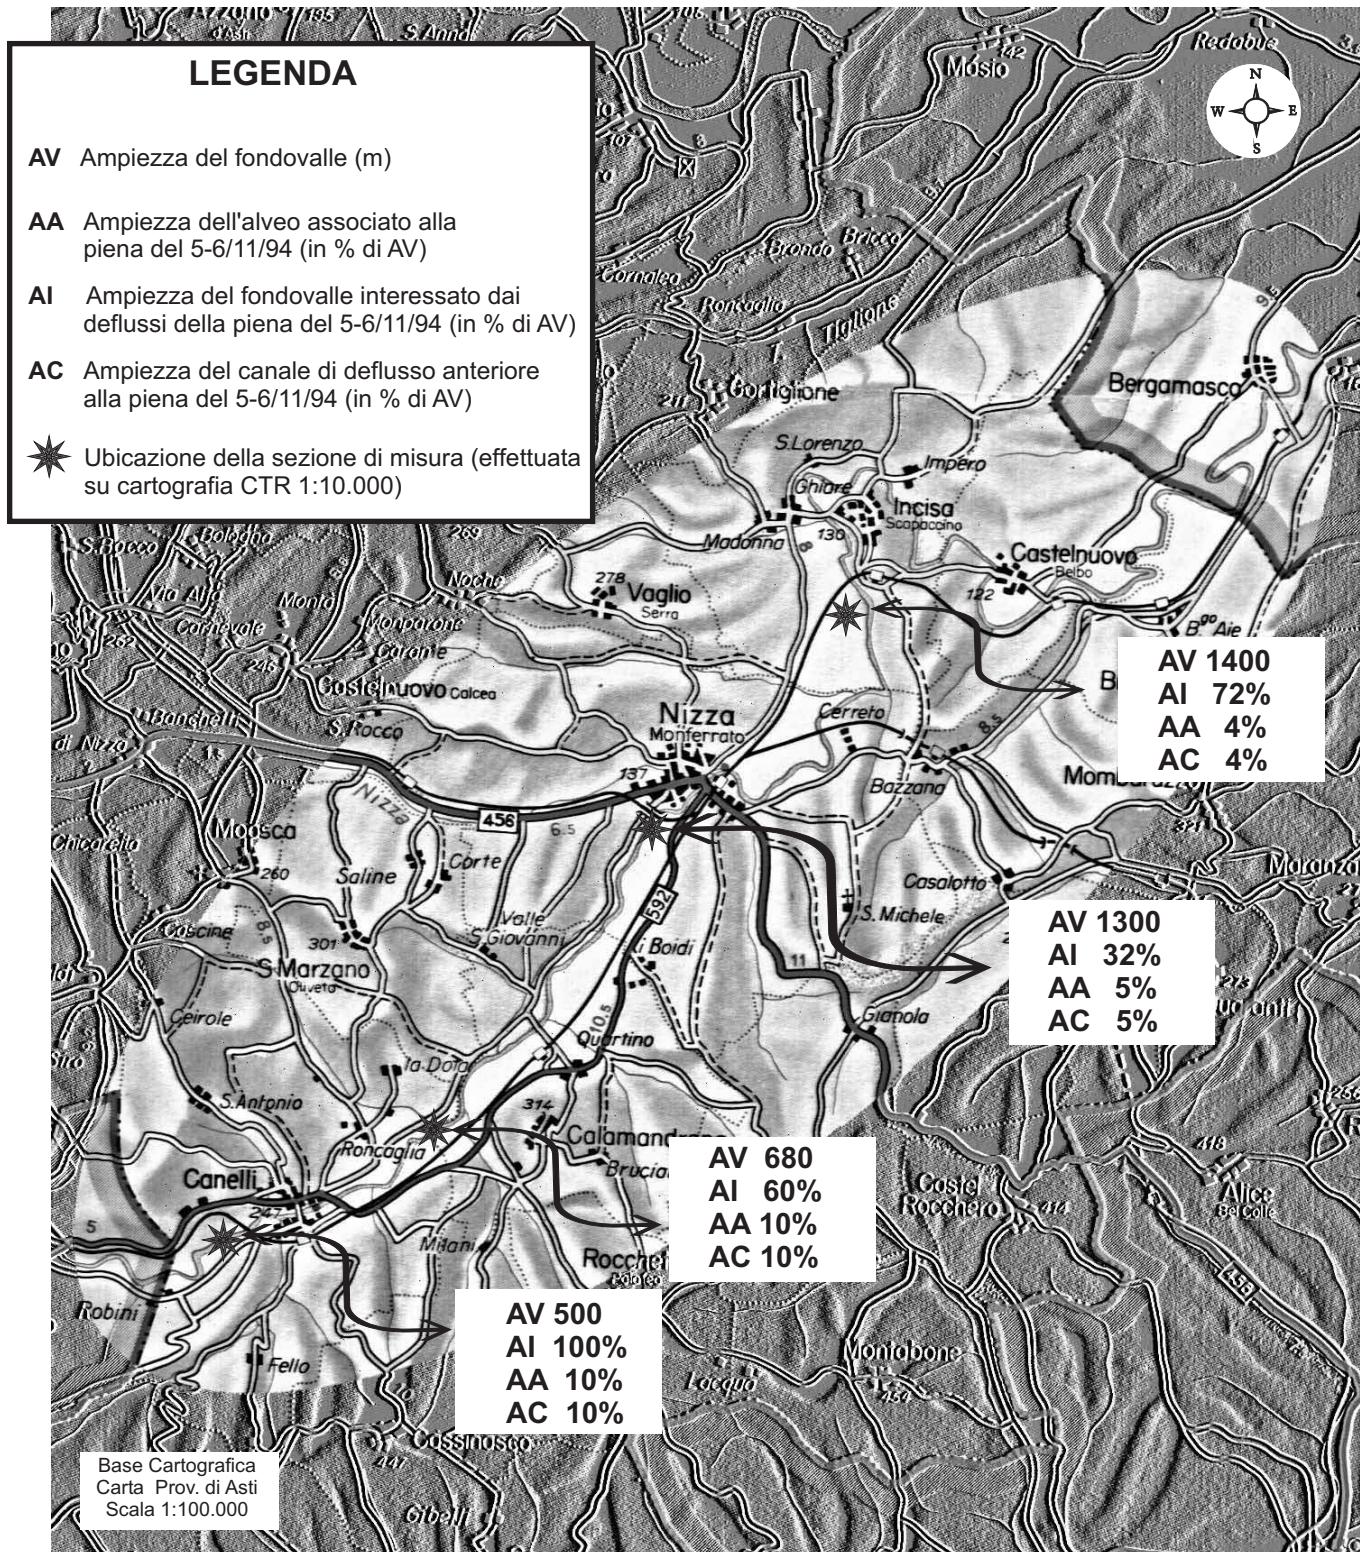
fig. 4

La carta riporta, per alcune sezioni di riferimento, l'ampiezza del canale di deflusso del T. Belbo anteriore alla piena del novembre 1994 con l'ampiezza dell'alveo associato alla piena e della fascia di fondovalle inondata per il tratto astigiano

T. Belbo PARAMETRI MORFOLOGICI

nel tratto astigiano

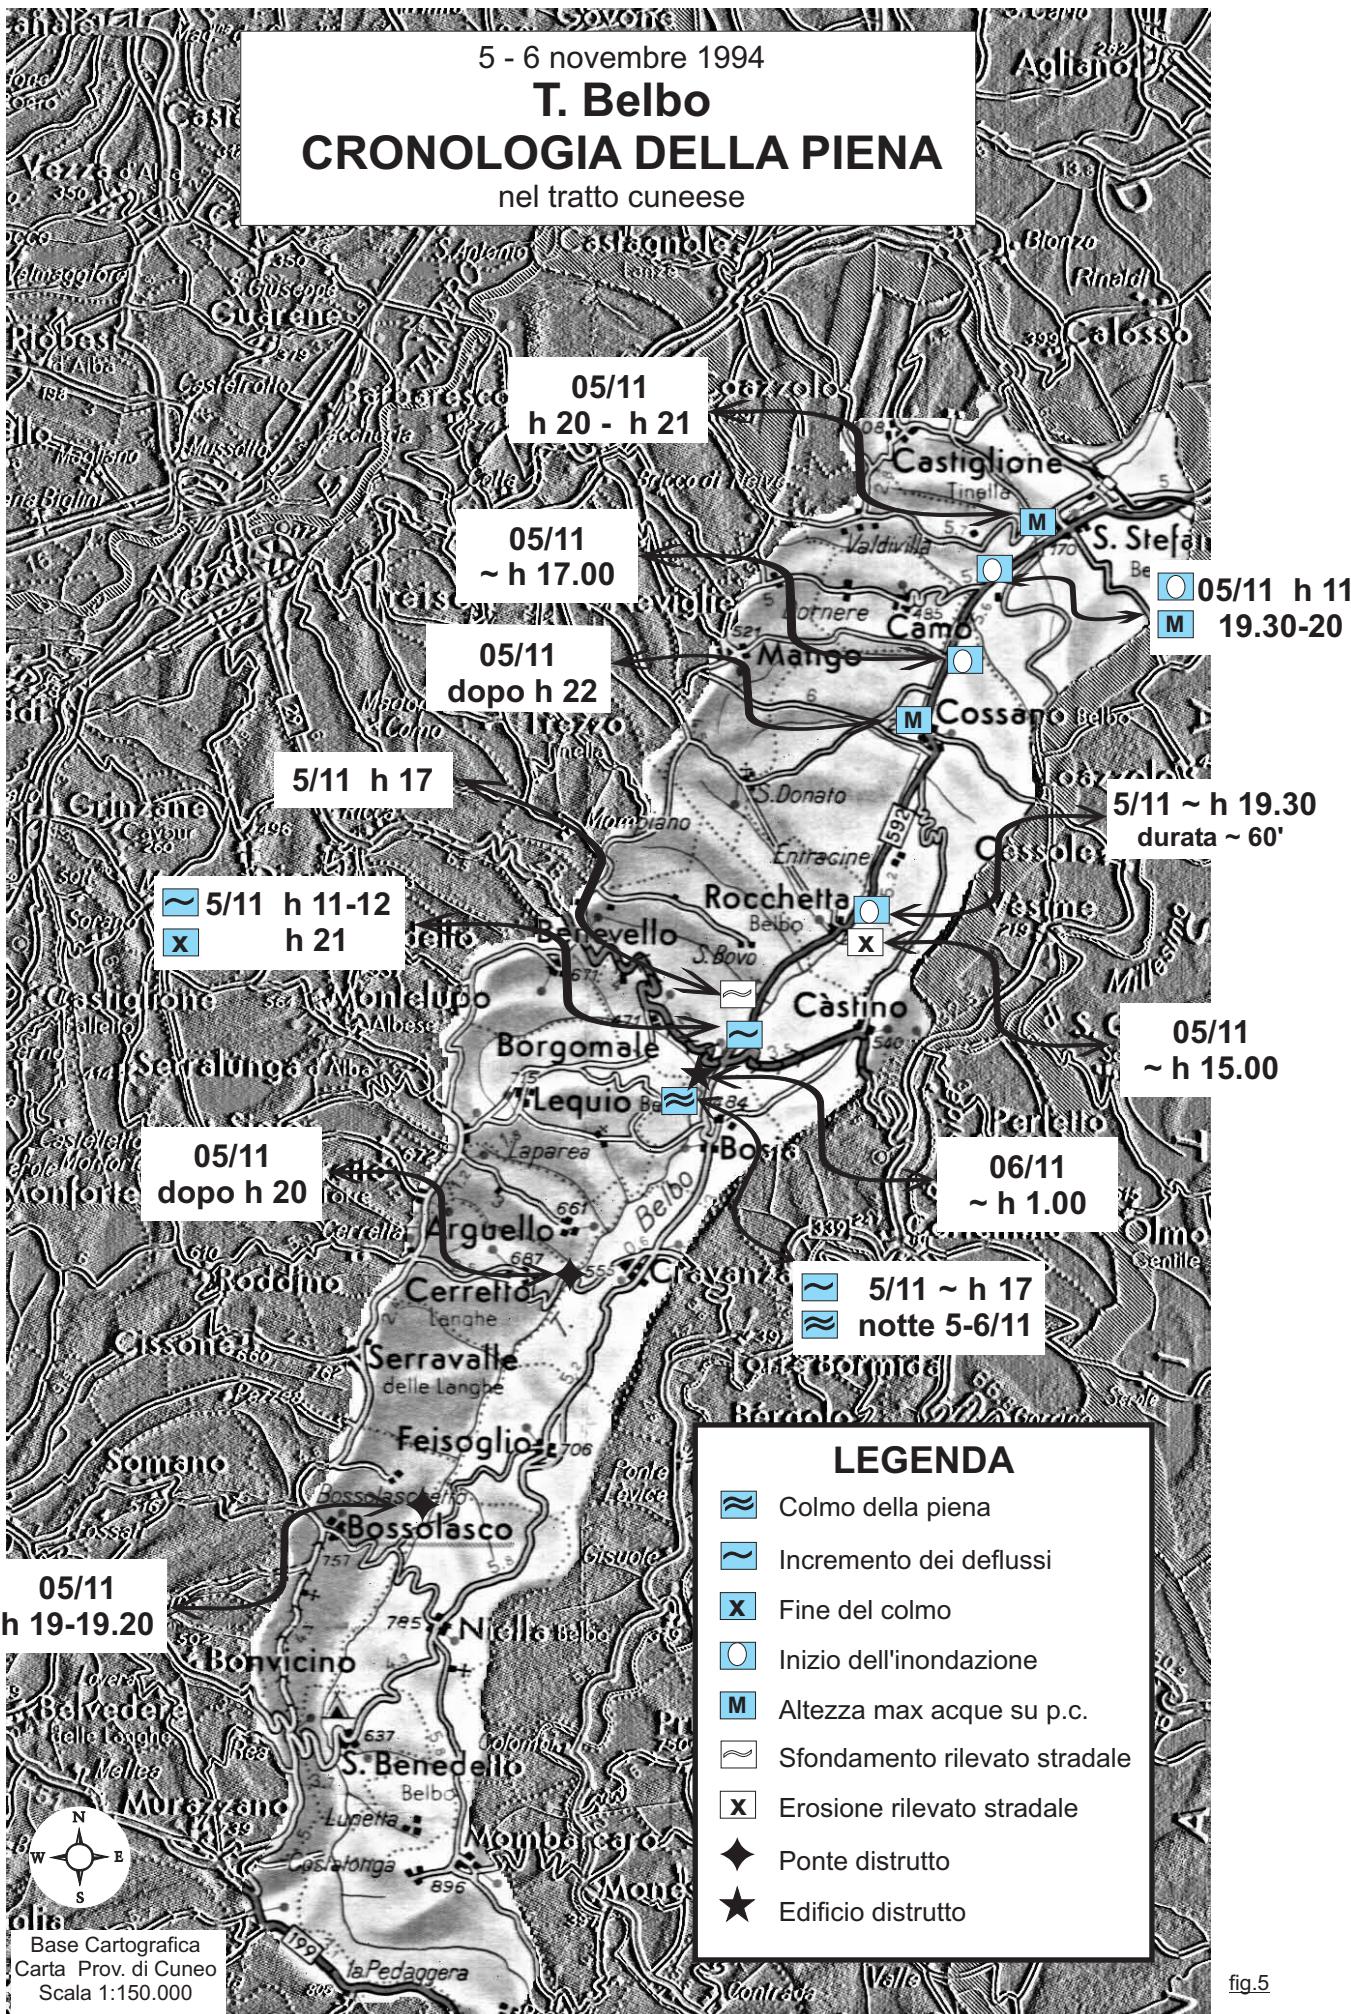
fig.5

La carta riporta le informazioni, raccolte durante i sopralluoghi lungo il tratto cuneese del bacino del T. Belbo, sulle ore di passaggio della piena (inizio, colmo, decrescita della piena), sulle ore delle altezze massime delle acque sul piano campagna e sulle ore in cui si sono verificati danni ad infrastrutture ed edifici

Le figure 5 e 6 forniscono alcune informazioni sulle ore di passaggio della piena per il tratto considerato. A valle di S. Stefano le massime altezze d'acqua sono state raggiunte tra le ore 20 e le 24 del 5 novembre; da S. Stefano Belbo a Canelli, i primi fenomeni di allagamento si erano già manifestati a partire dalle ore 12 e, dopo uno stallo durato l'intero pomeriggio, in serata le acque hanno raggiunto la massima altezza, con una veloce fase finale di crescita (dai 30 minuti all'ora).

¶ le parti medio-alte del bacino, le informazioni orarie raccolte si riferiscono soprattutto ai danni più gravi subiti da manufatti, ubicati in aree soggette ai processi di ampliamento dell'alveo. Questi si sono verificati fra le ore 13 del giorno 5 e l'una del 6.

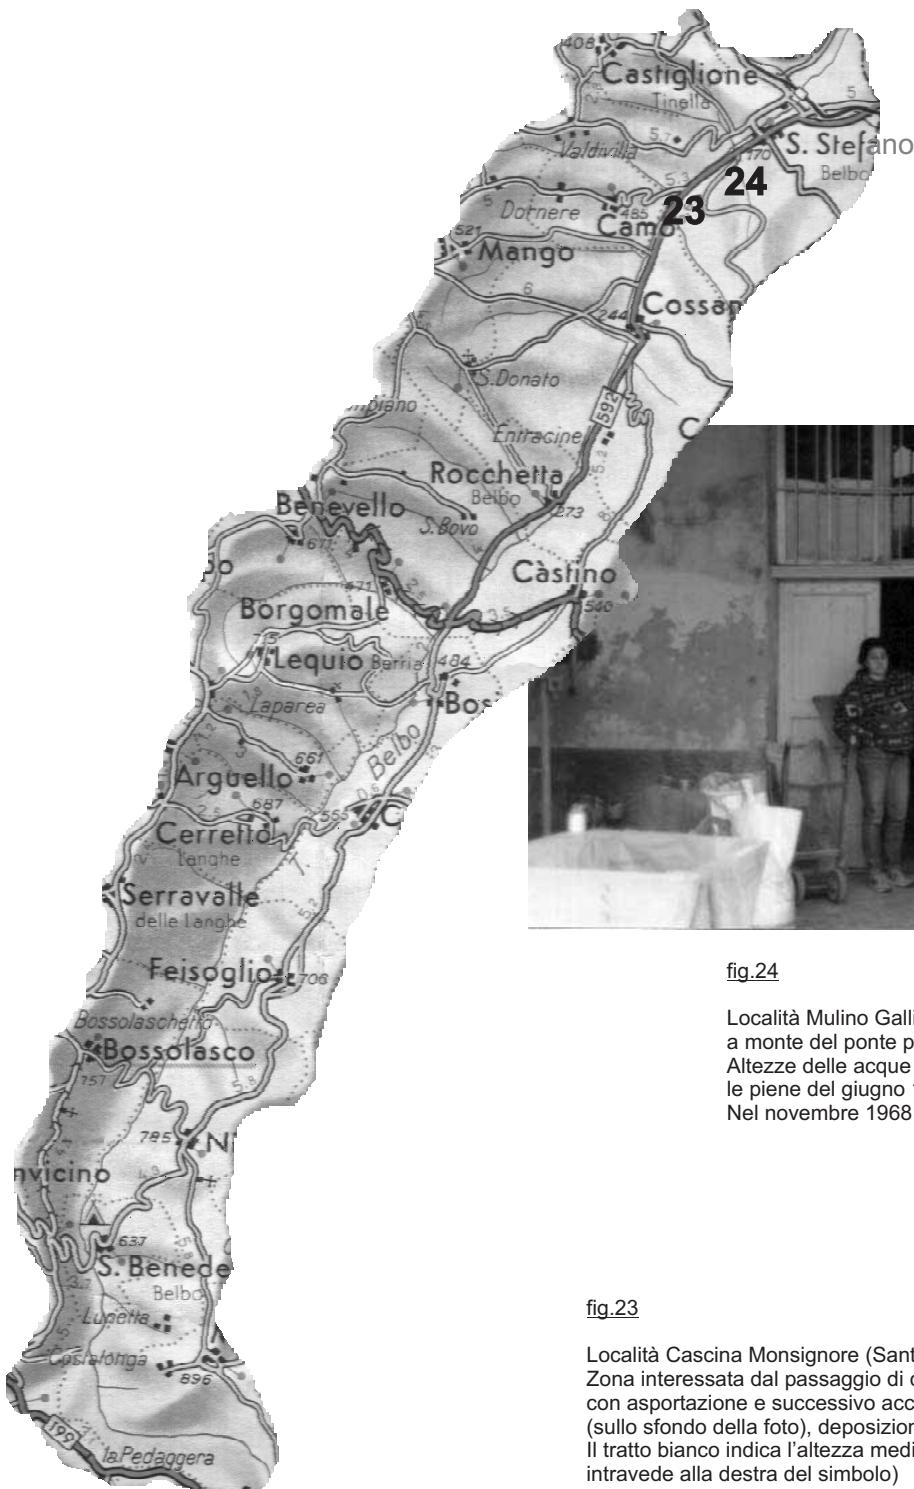
fig.24

Località Mulino Gallina, in sponda destra, immediatamente a monte del ponte per Camo (Santo Stefano Belbo)
Altezze delle acque di inondazione raggiunte durante le piene del giugno 1948 e del novembre 1994.
Nel novembre 1968 le acque raggiunsero il livello del cortile

Immediatamente a valle del rilevato d'accesso al ponte per Camo il livello delle tracce lasciate dalle acque, misurate sui muri di un capannone è risultato di m 1.

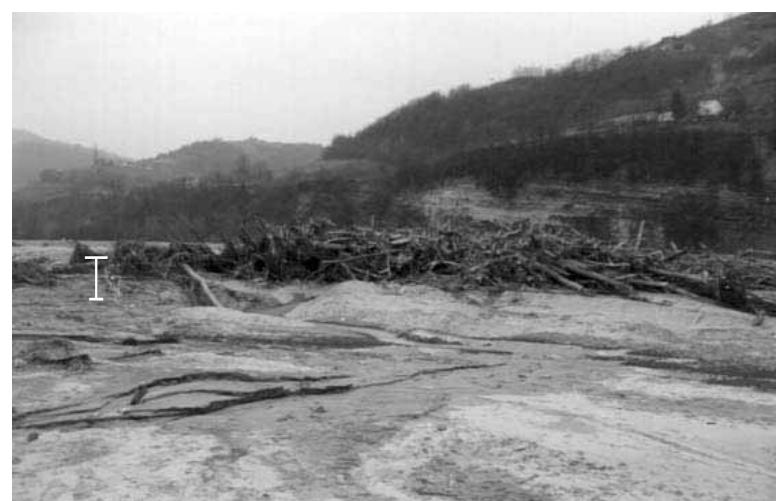
fig.23

Località Cascina Monsignore (Santo Stefano Belbo)
Zona interessata dal passaggio di correnti veloci sul piano campagna con asportazione e successivo accumulo della vegetazione arborea (sullo sfondo della foto), deposizione e reincisione di sedimenti sabbiosi
Il tratto bianco indica l'altezza media di una persona (persona che si intravede alla destra del simbolo)

In corrispondenza della Cascina Monsignore si è registrato l'ultimo grande ampliamento dell'alveo del Belbo, mentre fino al ponte per Camo gran parte del fondovalle e' stato investito dal passaggio di correnti veloci (fig. 23). Molti alberi stradicati hanno occluso il ponte di Camo che è stato successivamente sormontato. Secondo una testimonianza fornita dagli occupanti di un edificio che è stato inondato da "...m 2,87 di acqua" (fig.24), l'occlusione massima del ponte si sarebbe registrata verso le ore 20 del 5 novembre. Secondo la stessa testimonianza le acque avrebbero raggiunto il cortile dell'edificio verso le ore 11, ma avrebbero mantenuto un livello di pochi centimetri, fino alla sera, quando avrebbero raggiunto il livello massimo nell'arco di 30 minuti.

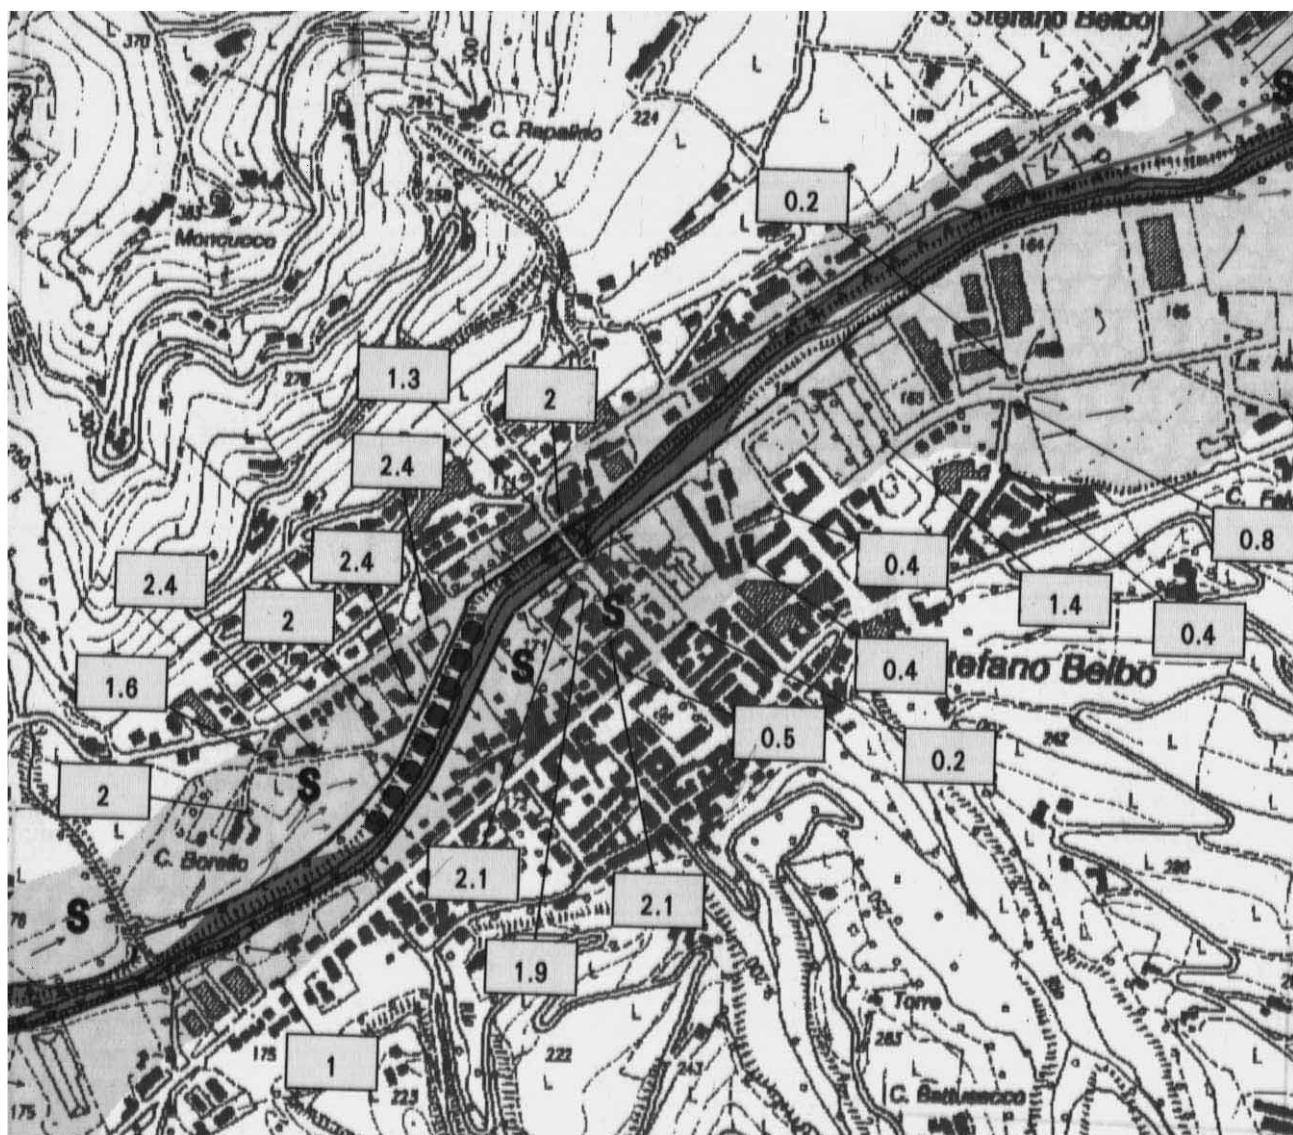
fig.25

Santo Stefano Belbo Area inondata dal T. Belbo nel novembre 1994 e altezza delle tracce lasciate dalle acque di inondazione sugli edifici del centro abitato (m)

Santo Stefano e Canelli sono stati i centri abitati maggiormente colpiti dalla piena del Belbo. La parte bassa di Santo Stefano è stata completamente inondata, con altezze idrometriche anche superiori ai 2 metri (fig.25), mentre i depositi sabbiosi hanno raggiunto potenze anche di un metro.

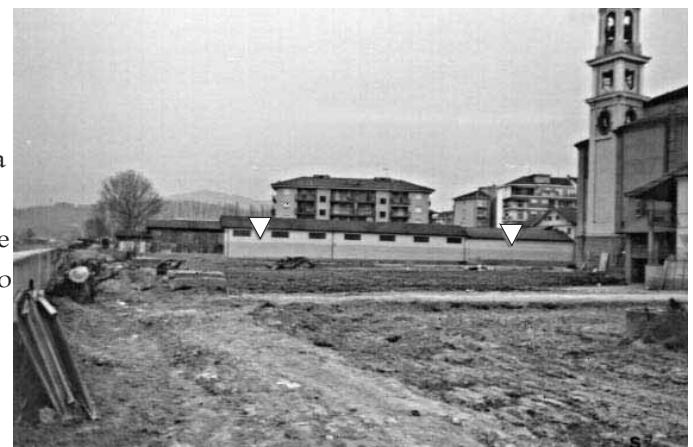
fig.26

Santo Stefano Belbo
Settore compreso tra il torrente (sinistra nella foto) e la chiesa parrocchiale. Le frecce indicano l'altezza delle acque sul piano campagna. Le correnti in questo tratto, oltre a depositare ingenti quantità di sedimenti, hanno divelto recinzioni e muretti prefabbricati

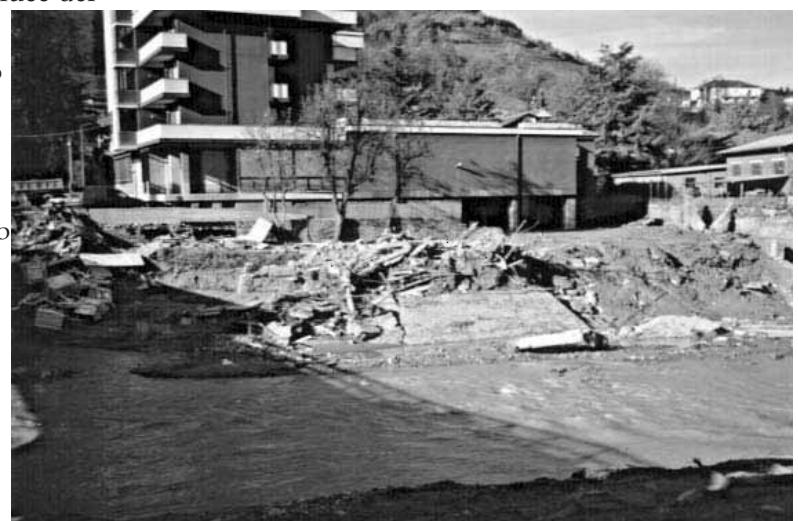
fig.27

Santo Stefano Belbo
Cossì presentava il tratto del T. Belbo, immediatamente a valle del ponte cittadino, nei giorni successivi il 6 novembre 1994. Si può osservare come l'alveo sia poco inciso rispetto al piano di fondazione degli edifici, che vennero pesantemente coinvolti dai processi d'inondazione (foto Imprudente)

Lungo il tratto urbano il canale poco inciso in cui scorre il Belbo si è mostrato ampiamente insufficiente a contenere la piena; la modesta pendenza dell'alveo e la presenza di opere di difesa spondale ha limitato le modificazioni della sezione di deflusso.

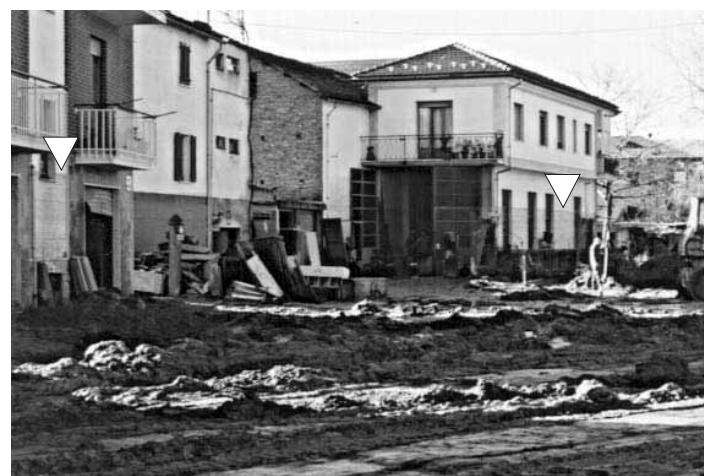
fig.28

Santo Stefano Belbo
Foto scattata nei giorni immediatamente successivi all'evento. E' indicata sugli edifici l'altezza raggiunta dall'inondazione (foto Imprudente)
